# PLANO DA BACIA HIDROGRÁFICA LITORÂNEA

P14: Análise da  
Transposição  
Capivari-Cachoeira  
28/11/2018

# Produto 14 - Análise da transposição Capivari-Cachoeira

# Usina Hidrelétrica Governador Pedro Viriato Parigot de Souza - Capivari-Cachoeira

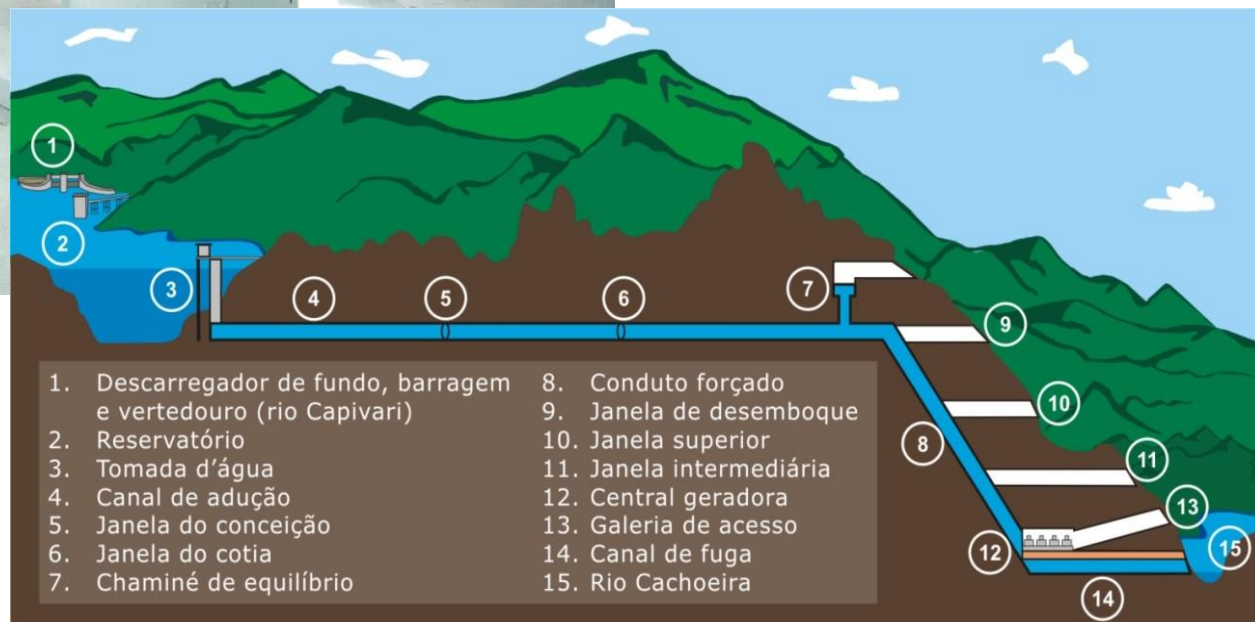
# Casa de Força e perfil do aproveitamento

- Potência instalada de 260 MW
- Caverna escavada na base da Serra do Mar
- Reservatório em Campina Grande do Sul
- Operação em outubro de 1970
- Barragem de terra de 58 m de altura e 370 m de comprimento
- Da barragem, desvio das águas para o rio Cachoeira, desnível de 740 m
- Túnel subterrâneo de 15 km que atravessa a Serra do Mar

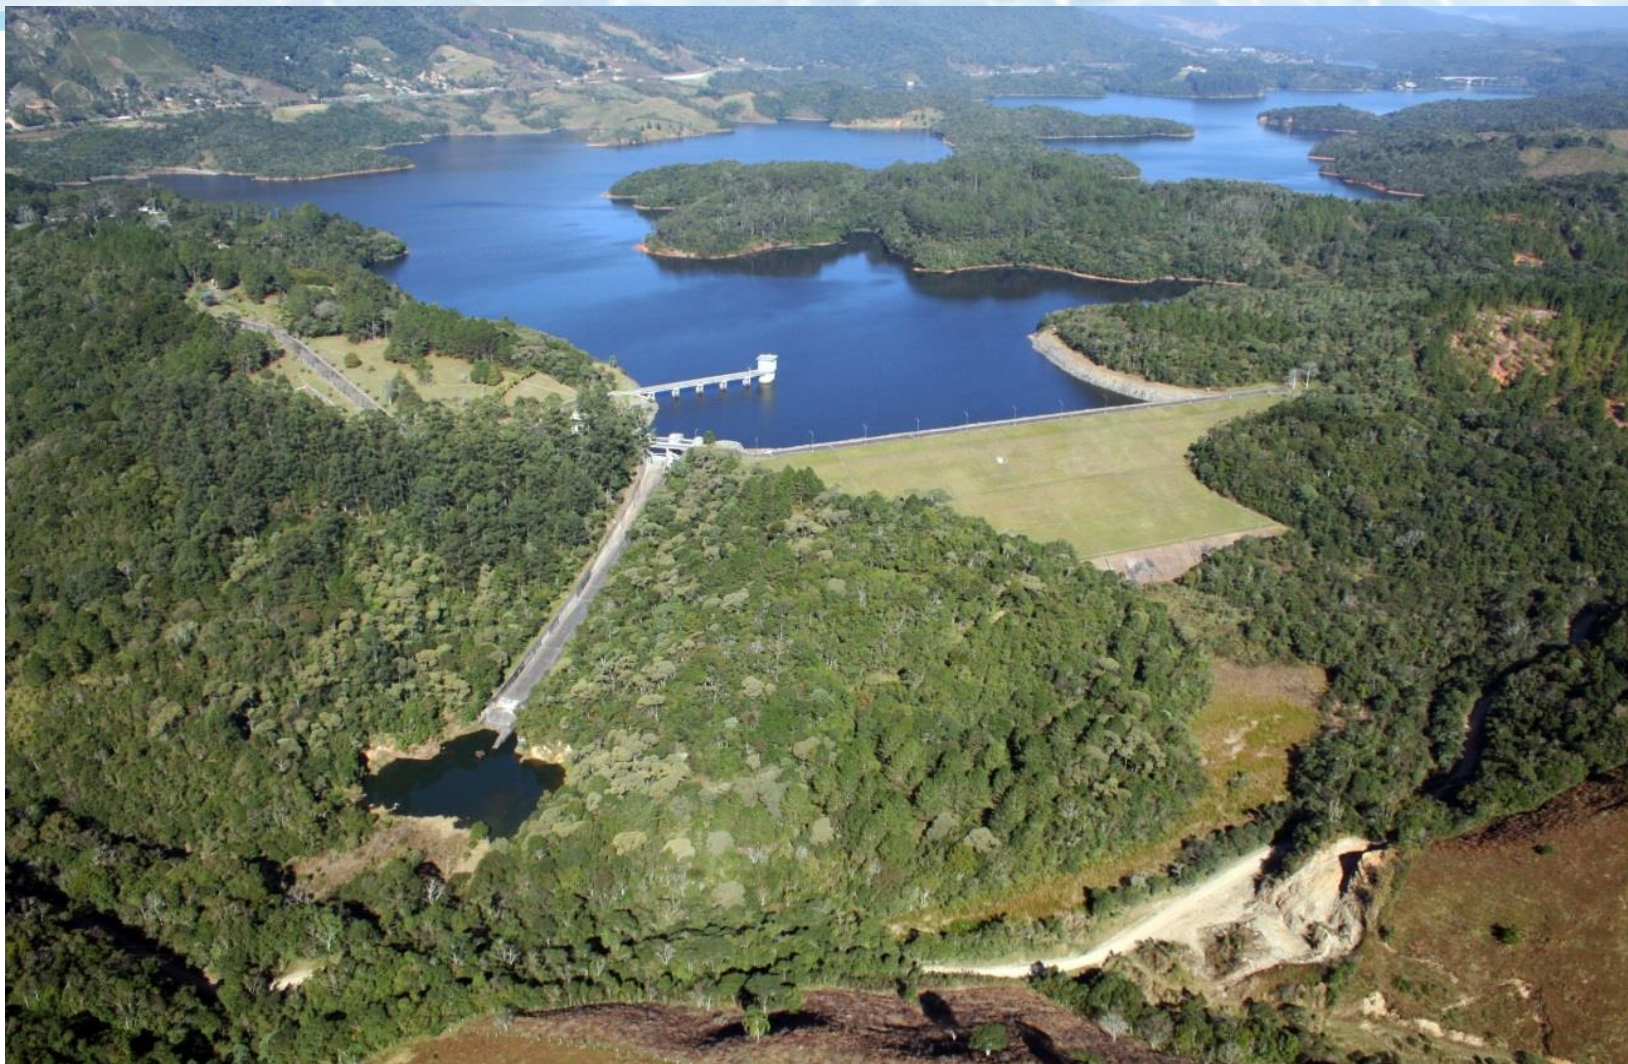
# Reservatório, barragem e vertedouro

Barragem da UTE  
Governador  
Pedro Viriato  
Parigot da Souza  
(Capivari/Cachoeira)

Reservatório  
Capivari/Cachoeira

Canal de Fuga da Usina
