PLANO DA BACIA HIDROGRÁFICA LITORÂNEA

PRODUTO 06: EVENTOS CRÍTICOS

Revisão 0
Julho 2017

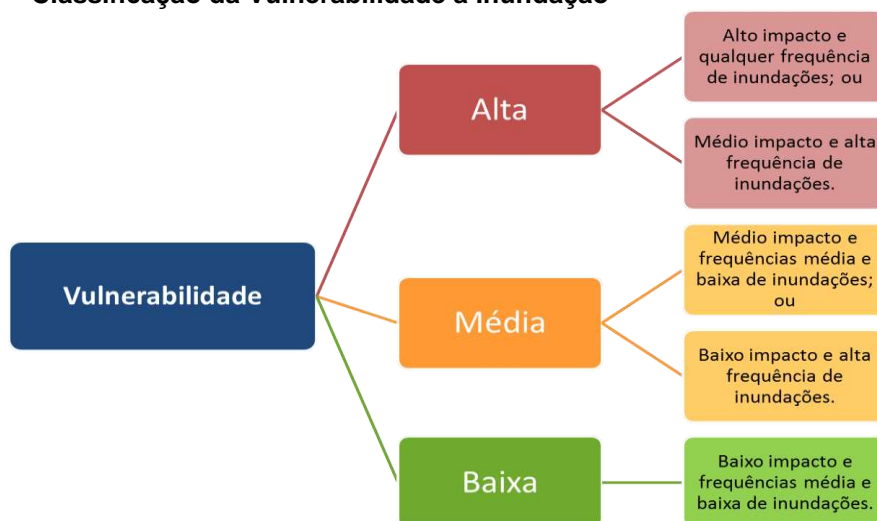
Figura 4 – Classificação da Vulnerabilidade a Inundação

Por fim, a metodologia de categorização classifica cada trecho hidrográfico em alta, média ou baixa vulnerabilidade, segundo as considerações dispostas na figura a seguir:

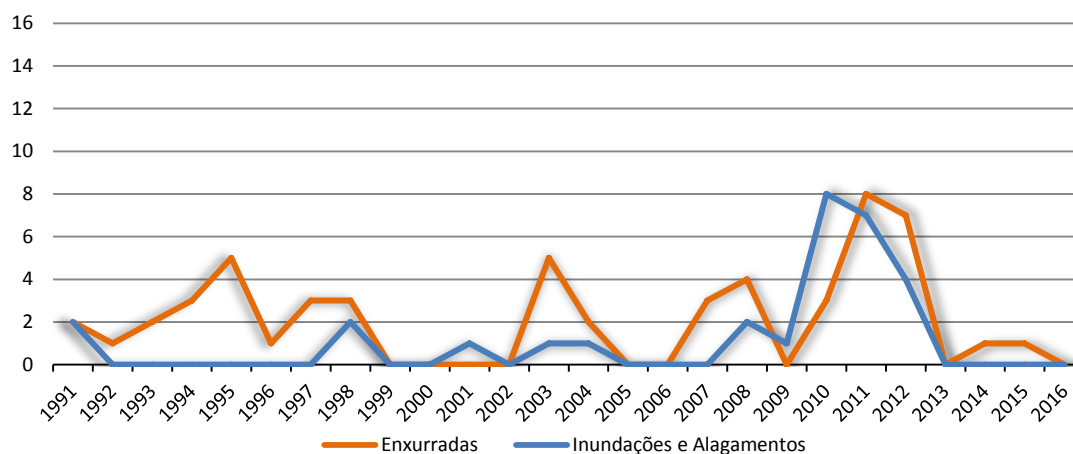
Figura 16 – Série Histórica de Inundações, Alagamentos e Enxurradas

Para a representação histórica de ocorrências nos municípios, foi necessário realizar um ajuste nas informações do Atlas Brasileiro de Desastres Naturais, que contempla a série entre 1991 e 2012, e aquelas dispostas no Sistema Integrado de Informações sobre Desastres (S2ID). Para a composição de uma única informação de histórico de ocorrências, a série do Atlas foi complementada pela apresentada no S2ID, formando uma única sequência entre 1991 a 2016, conforme a Figura 16.

A análise do gráfico acima infere que os eventos de enxurradas não possuem uma forte correlação com inundações e alagamentos na BHL, mesmo que ambos os eventos sejam derivados de precipitações intensas. Neste caso, ressalta-se que a provável causa de inundações na BHL sejam chuvas intensas devido ao tamanho e formato das sub-bacias, pequenas e mais alongadas (formato preponderante na região da Serra do Mar), ao contrário do que acontece em grandes bacias hidrográficas, onde as maiores responsáveis por inundações são as chuvas de longa duração. Também, as chuvas intensas são responsáveis pelas enxurradas frequentemente ocorridas na Serra do Mar e entorno, bem como por alagamentos em áreas urbanas mais planas e com sistema de drenagem falho ou insuficiente.

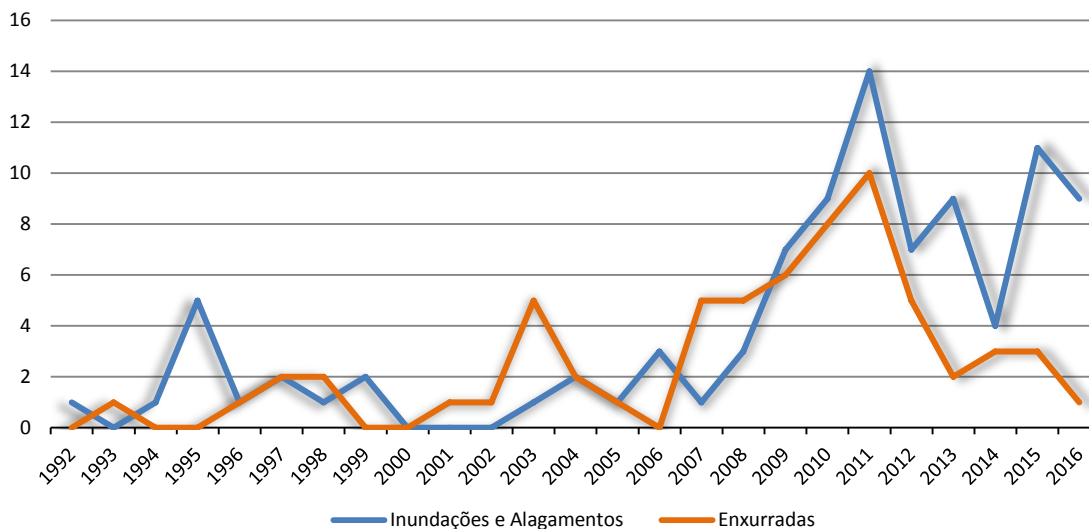
Figura 17 – Série Histórica de Inundações, Alagamentos e Enxurradas

Diferentemente dos dados nacionais, as séries das defesas civis estaduais sobre inundações, alagamentos e enxurradas estão menos discrepantes, quanto à magnitude do número de ocorrências ao longo dos anos, apresentando um padrão comportamental mais uniforme, conforme demonstrado a seguir.

Neste caso, nota-se o aumento no número de eventos a partir dos anos de 2006 e 2007, sucedidos por uma queda depois de 2011. Antes desse período, a série aparenta maior conformidade no comparativo do número de eventos se contrastada com a série nacional supracitada.

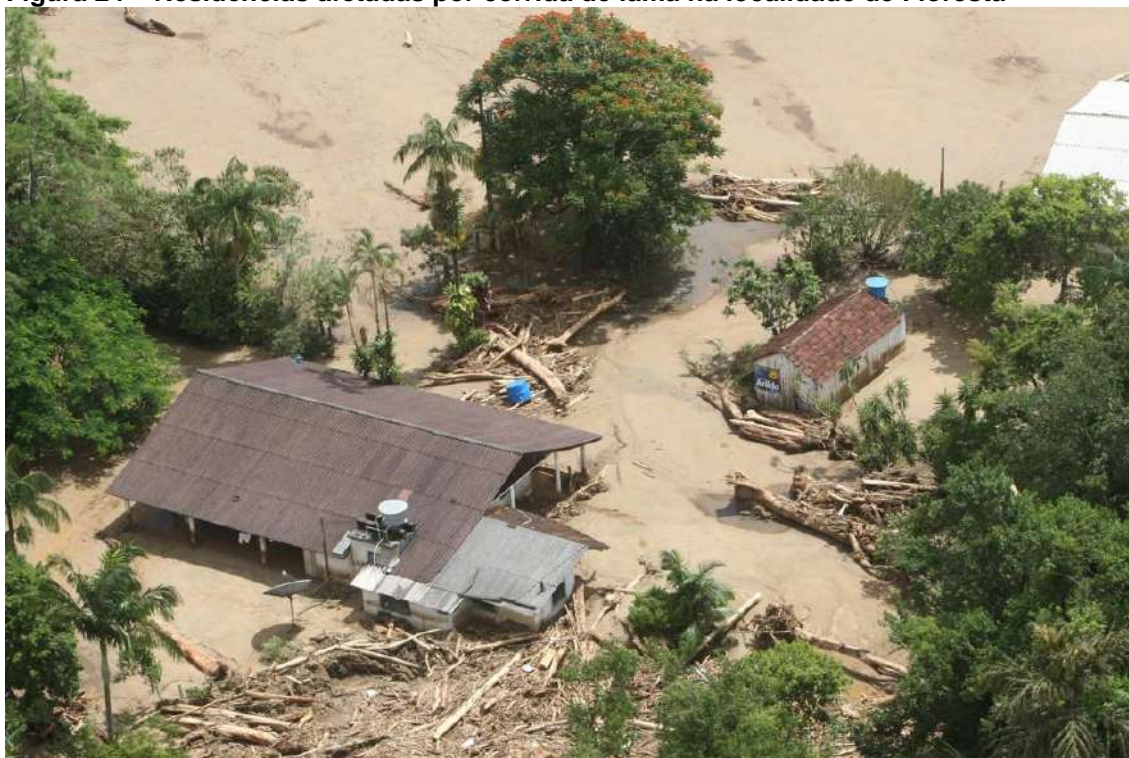
Figura 24 – Residências afetadas por corrida de lama na localidade de Floresta

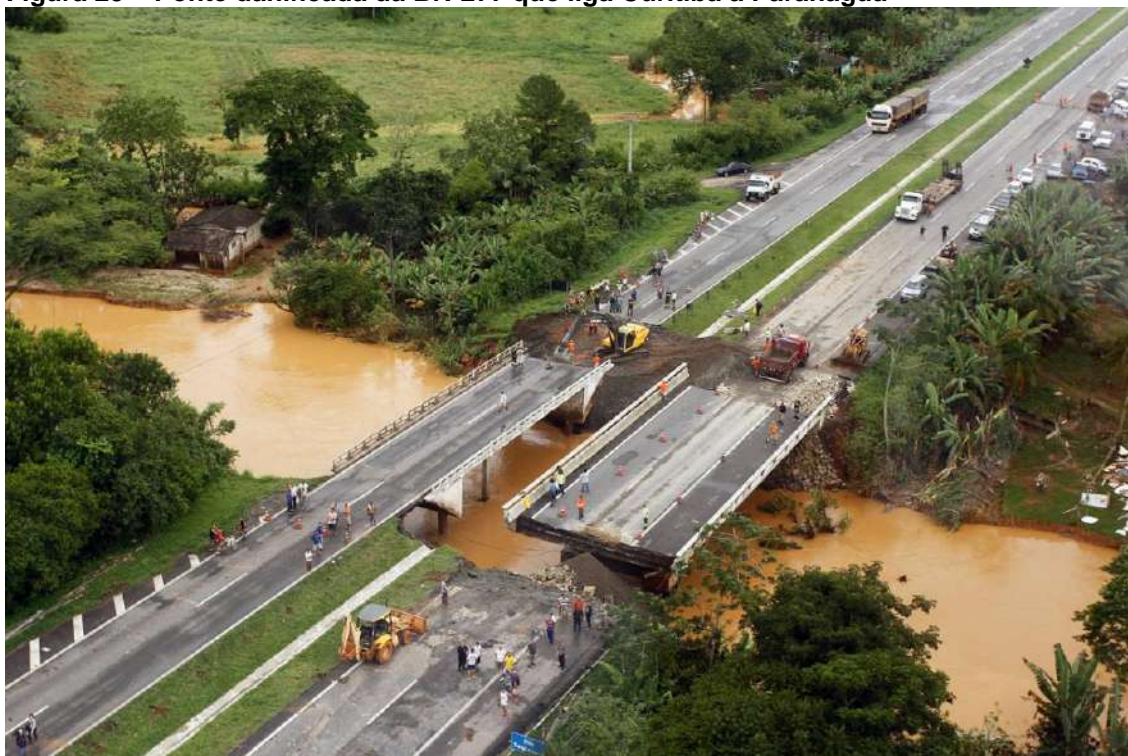
Figura 25 – Ponte danificada da BR-277 que liga Curitiba a Paranaguá
